**Коложская икона  
вернулась  
в обновленный дом**

## ЗАГАДКИ И СЕНСАЦИИ РЕМОНТНО-ВОССТАНОВИТЕЛЬНЫХ РАБОТ В ДРЕВНЕМ БОРИСОГЛЕБСКОМ ХРАМЕ НА БЕРЕГУ НЕМАНА

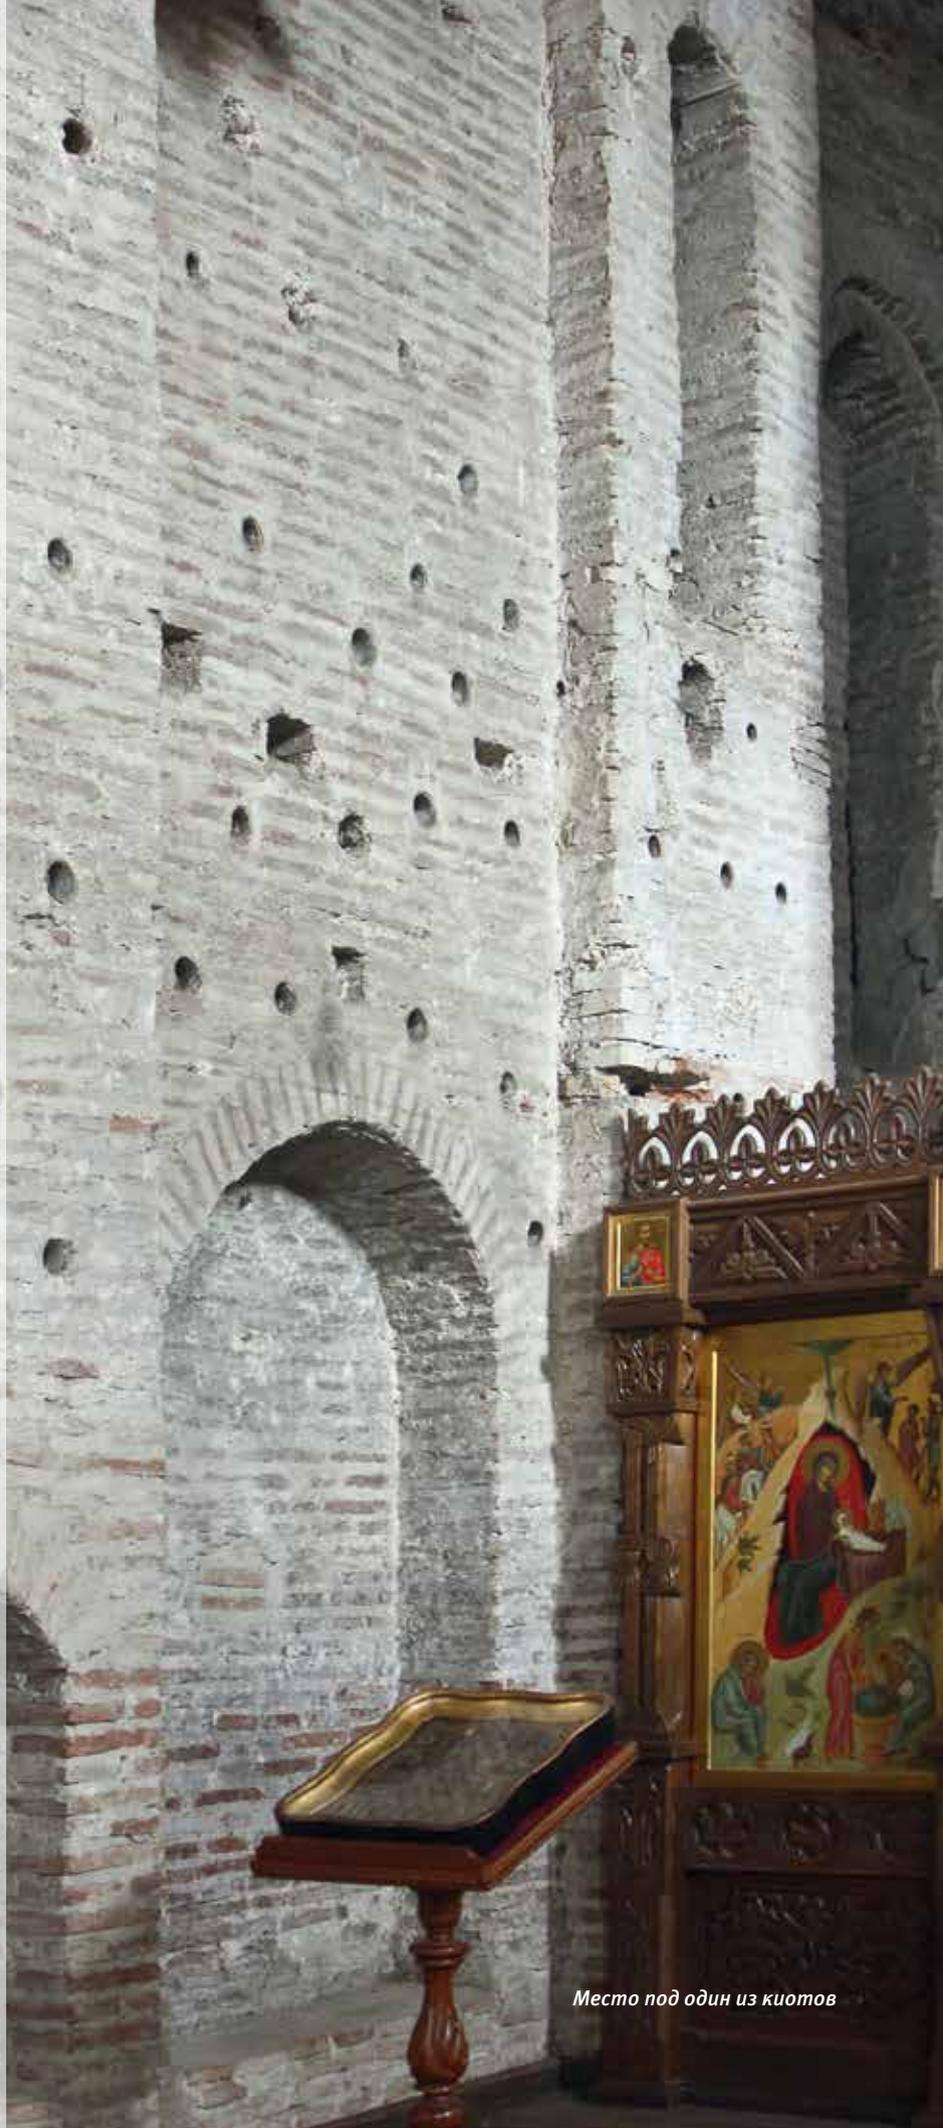
Место под один из киотов

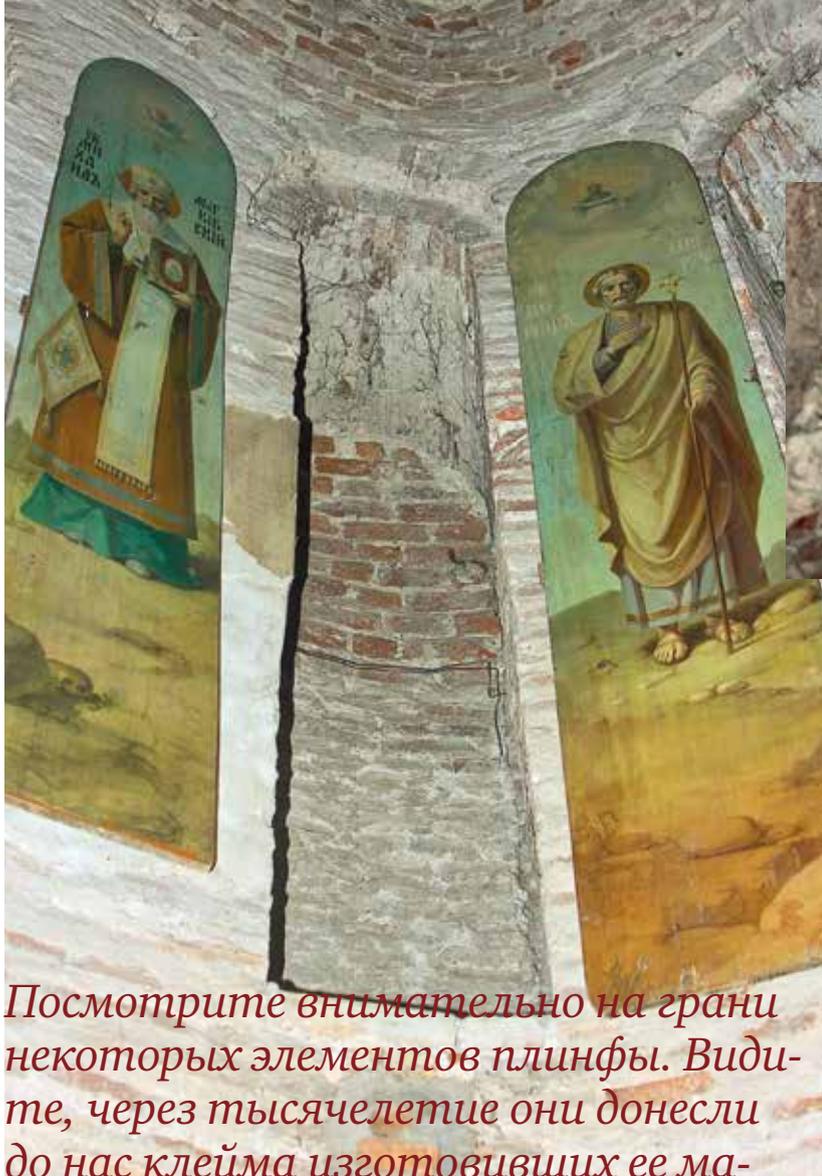
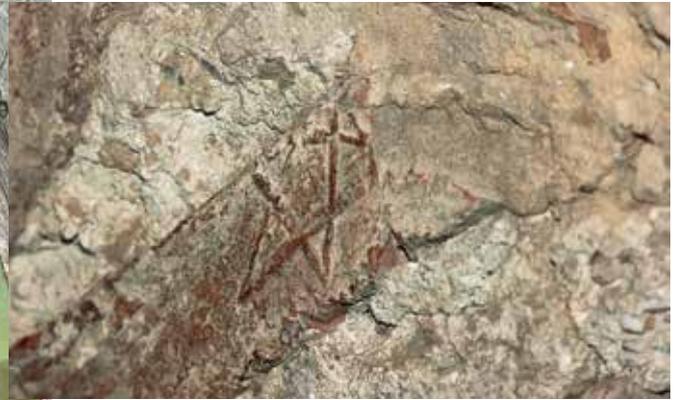
*Посмотрите внимательно на грани некоторых элементов плинфы. Видите, через тысячелетие они донесли до нас клейма изготовивших ее мастеров — кресты, рыбы, молниеобразные зигзаги?..*

Кроме того, проектировщики вплотную столкнулись с необходимостью разработки современных систем климат-контроля, призванных оздоровить температурно-влажностный режим в храме. После дождя заметны обломки и кусочки отслаивающейся от стен плинфы<sup>2</sup>. Заштукатурить и укрепить кладку снаружи нельзя. Сама по себе декоративная, она давно стала узнаваемым элементом Коложской церкви, формируя ее внешний облик — один из главных предметов охраны архитектурного памятника. Посмотрите внимательно на грани некоторых элементов плинфы. Видите, через тысячелетие они донесли до нас клейма изготовивших ее мастеров — кресты, рыбы, молниеобразные зигзаги. В то время в Гродно параллельно возводили пять каменных храмов, поэтому авторский

“росчерк” изготовителя стройматериала был, очевидно, очень важен.
