Монастырь из Теряева нельзя потерять

ОБИТЕЛЬ ПРЕПОДОБНОГО ИОСИФА:
ВОЗВРАЩЕНИЕ ОБЛИКА

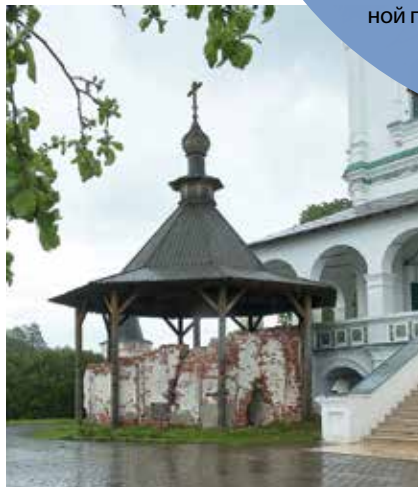
Остов монастырской колокольни

локольни уцелел один лишь первый, сложенный из большемерного кирпича ярус со внутривенной лестницей. И теперь на основании площади всего 18 квадратных метров ставить такое внушительное сооружение пока никто не рискует: старые белокаменные фундаменты серьезно не обследовались. Но воссоздавать утраченные памятники действующее российское законодательство допускает строго в точке расположения оригинала, поэтому планам проектировщиков на перемещение стройной девятиярусной колокольни сбыться не было суждено.

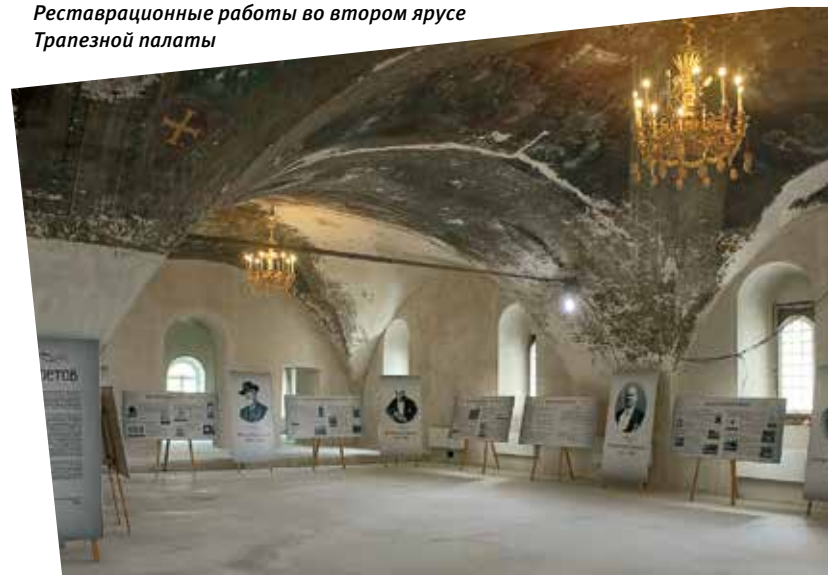
Реставрационные работы во втором ярусе Трапезной палаты

Выполнены новые столярные заполнения оконных и дверных проемов, смонтировано отопление. В ходе этих работ вскрыт древний дверной проем, ведущий в каменный переход на столбах к Успенскому собору (разобран в 1785 году). В едином ключе восстановлены алтарные преграды, поновлена отделка стен штукатуркой, проведены вычинка кирпичной кладки и бортовое укрепление настенной живописи. Под слоем поздней штукатурки выявлен старинный белокаменный профиль, следы которого наблюдаются на стенах и на центральном столпе. На будущее лето запланированы консервационно-реставрационные работы по росписи.

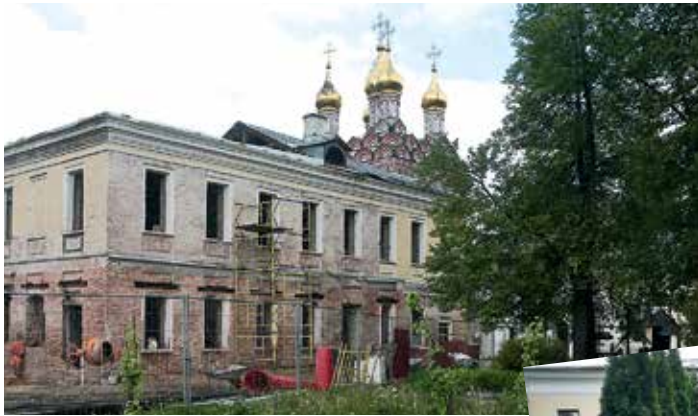
Настоятельский корпус (на втором плане — венчания Надвратной церкви)

Настоятельский корпус. Двухэтажные каменные покои XVII века возле Святых врат находятся в процессе реставрации, завершение работ запланировано на будущий год.

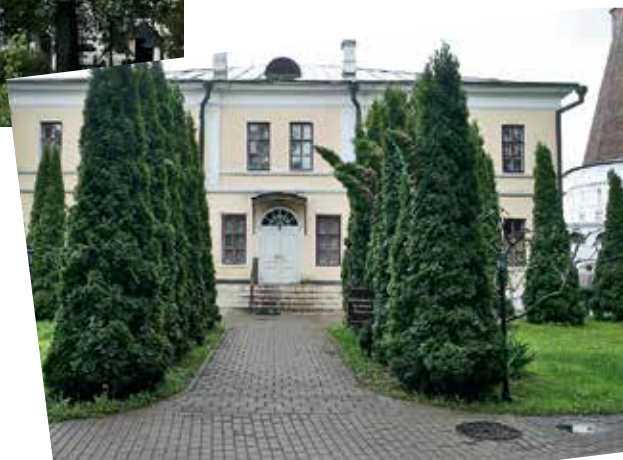
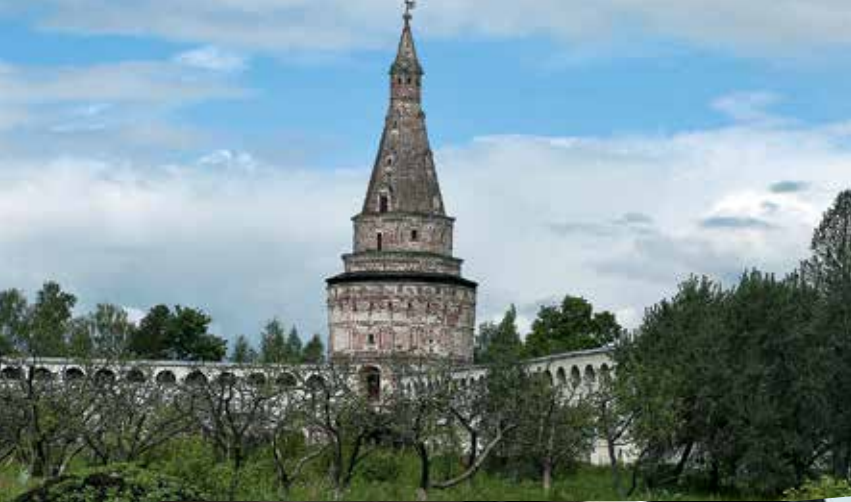
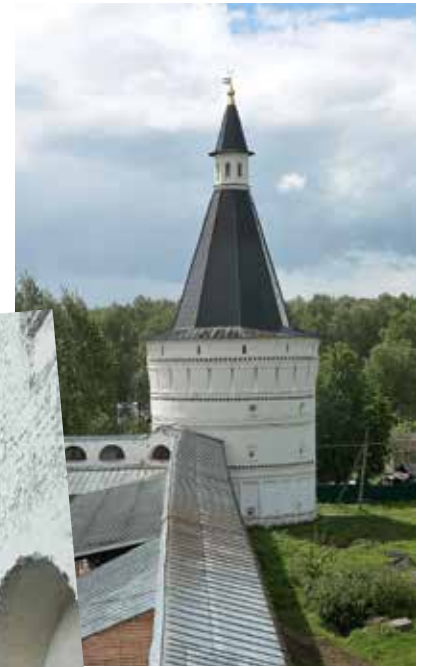
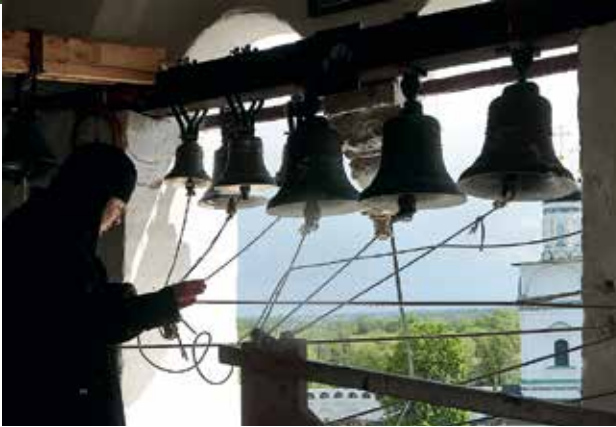
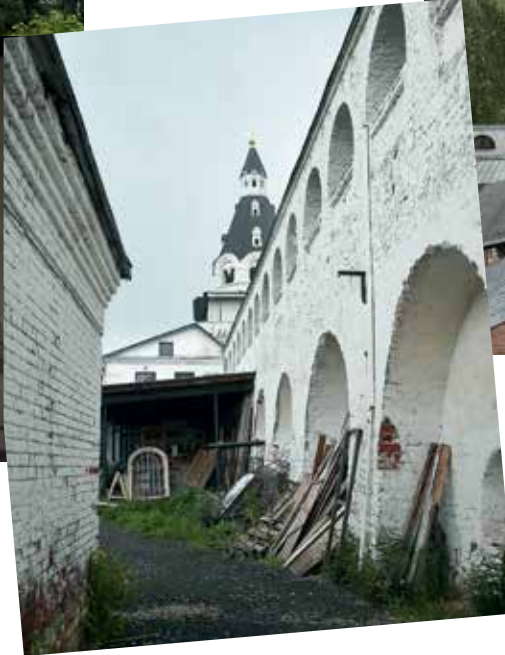
Кузнечная башня (слева вверху). Звонница в верхнем ярусе Германовой башни (слева внизу). Крепостную стену предстоит освободить от диссонирующих пристроек (внизу). Отреставрированная Старицкая башня (справа)

по инициативе монастыря началось еще в 1990 году с Германовой башни (1684) — центральной в северо-западном отрезке стены и квадратной в плане. Такая форма не случайна: прежде Германова башня была проездной. С возрождением монашеской жизни в верхнем, четвертом, ярусе башни оборудовали звонницу, которая и служит сейчас монастырской колокольной. Во втором ярусе устроена церковь во имя преподобного Максима Грека: на этом месте находилась башня, где святой томился в заточении и где на стенах углем, по преданию, написал составленный им канон Святому Духу (автограф текста полностью утрачен во время польско-литовского нашествия). В помещении третьего яруса располагается действующее при монастыре братство православных следопытов.

«Реставрацией Германовой башни мы недовольны, — отмечает инокиня Евфросиния (Трушина). — За 10 лет ее эксплуатации проявились огромные проблемы. Прежде всего они связаны с некачественной гидроизоляцией третьего яруса. Из-за этого по кирпичной кладке стал намокать храм Максима Грека. Как паллиативный выход мы устроили дополнительные навесы, но полностью от потоков воды они не защищают. Кроме того, мы заинтересованы в том, чтобы Германову башню сделать вновь проездной».

Проект приспособления по юго-западной *Старицкой* башне (1681) в настоящее время уже реализован. Башня отапливается, к ней подведены все коммуникации, и ее помещения используются для проживания монастырских трудников.
